Schimmelpilze im Fensterfalz

**Unter Berücksichtigung des Baufortschritts und
der seit Mai 2009 gültigen Lüftungsnorm DIN 1946-6**

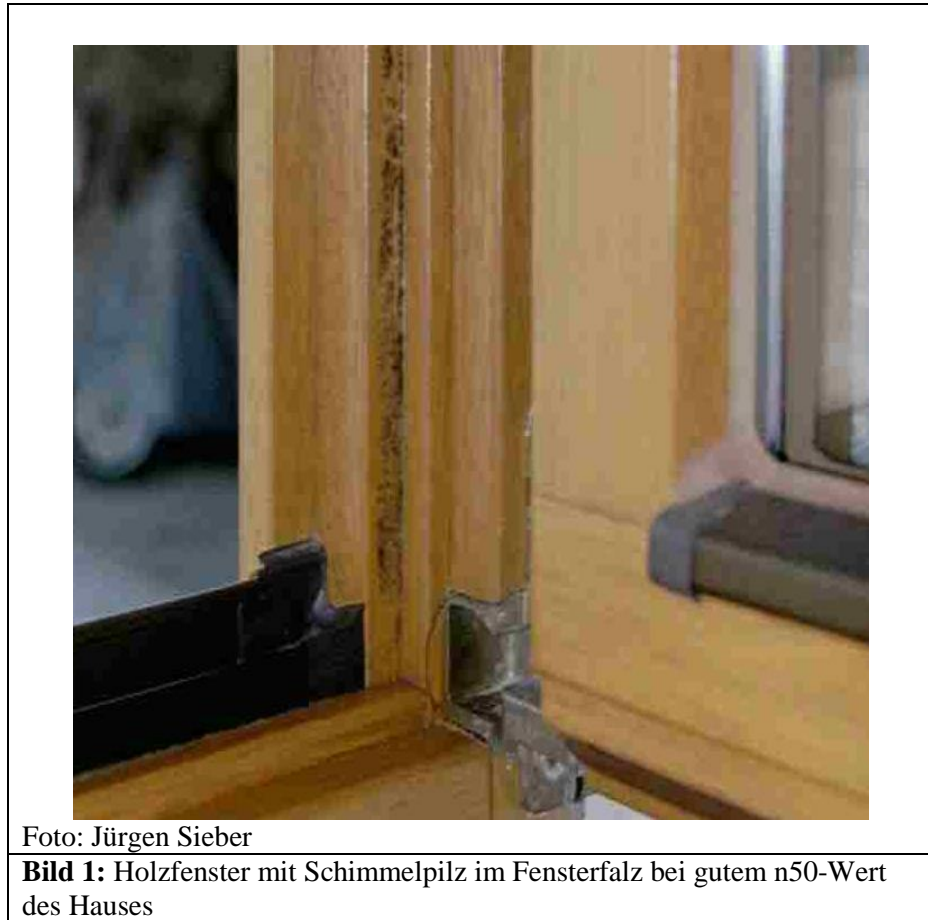
Das Phänomen trat ausschließlich in Niedrigenergie-Häusern auf, deren Blower-Door-Test gut bestanden wurde. Je besser der Blower-Door-Test ausfiel, desto stärker waren die Kondensat-Ausfälle im Fensterfalz.

Bild 1: Holzfenster mit Schimmelpilz im Fensterfalz bei gutem n50-Wert des Hauses

Untersuchungen ergaben, dass bei Niedrigenergie-Häusern ein erhöhter Dampfpartialdruck (Wasserdampfsättigungsdruck) vorlag. Je besser der Blower-Door-Test ausfiel, desto höher der Druck und umso stärker das Schadensbild.

Laut eigener Erfahrung, sowie nach aktuellen Untersuchungen der TU-Graz sind die Mängel durch Maßnahmen am Fenster nicht zu beheben! Dem Mangel ist nur dann beizukommen, wenn die Raumluft durch ventilatorgestützte Lüftung abgeführt wird.

Eine Lüftungsanlage ist unumgänglich. Bzw. ist eine Lüftungsanlage vorhanden, muss diese mit ausreichender Leistung versehen sein.

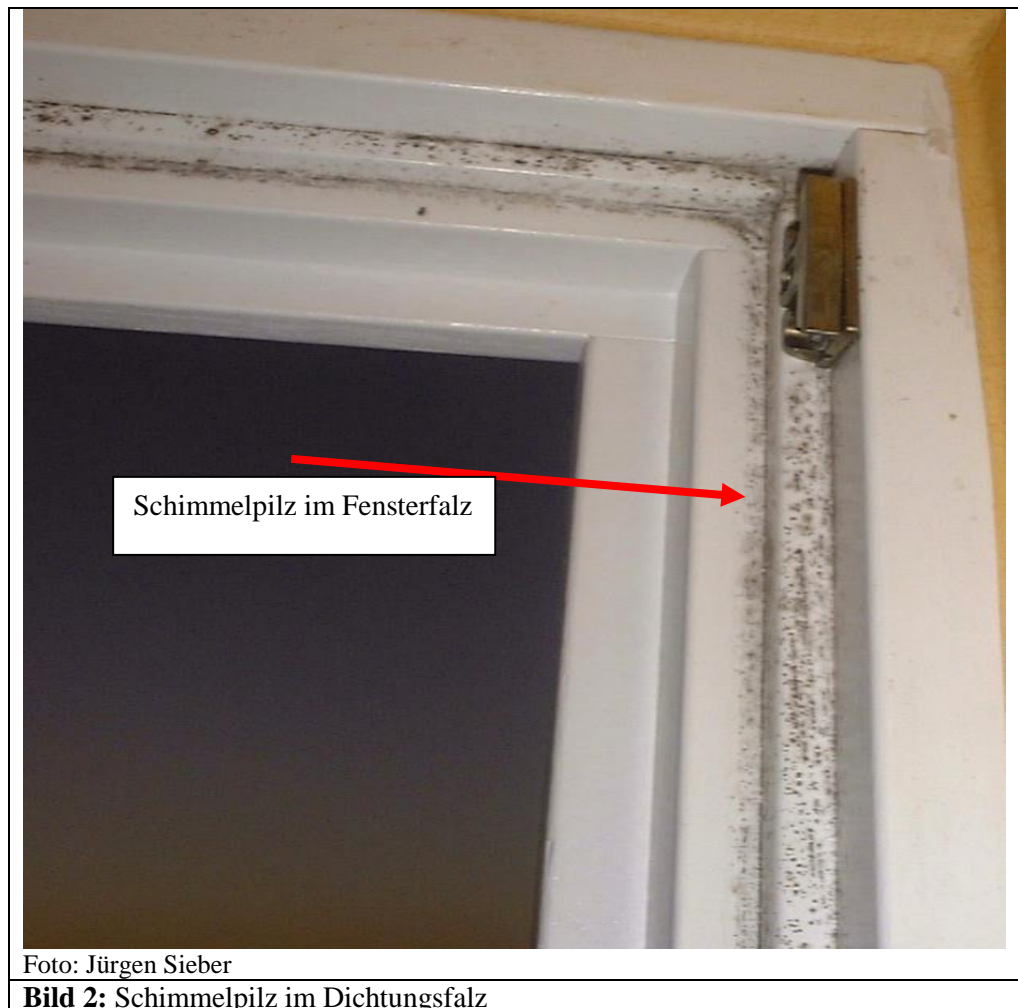
Die Folge ist, dass Raumluft durch leichten Überdruck in kleinste Fensterfugen gedrückt wird. **Diese Fugen befinden sich z.B. zwischen Flügelüberschlag und Blendrahmen, bzw. zwischen Glashalteleisten und Glasfalzgrund.**

Die Folgen sind Kondensat und Schimmelpilzbildung im Dichtungsfalz und Glasfalzgrund.

Um dem Phänomen Herr zu werden, wurden für Standard-Holzfenster Bestandteile der Passiv-Fenster übernommen.

Das heißt, die Fenster erhielten ab dem Jahr 2004 / 2005 innere Überschlagdichtungen, und teilweise wurden die Glashalteleisten abgedichtet.

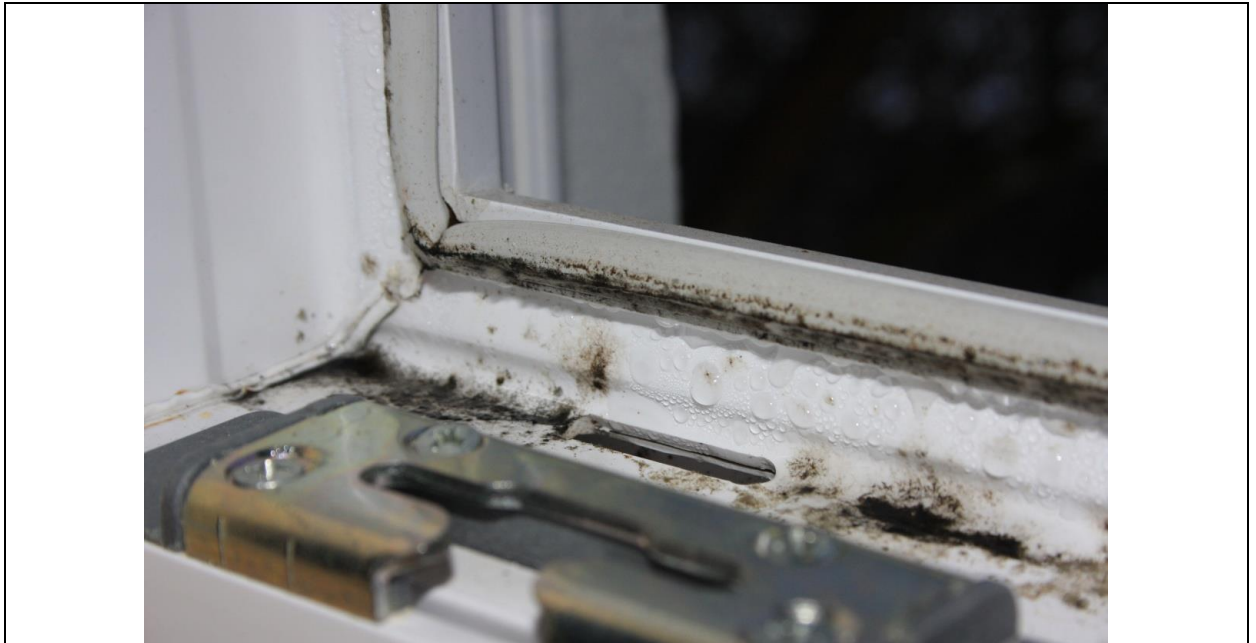
Bild 3. Kunststoff-Fenster mit innerer Überschlagsdichtung. Kleinste Fugen an der Dreh-Kipp-Schere reichten aus um diesen Schaden entstehen zu lassen.
Die rel. Luftfeuchtigkeit im Haus lag bei 41 % bei +21°C Zimmertemperatur

Kleinste konstruktionsbedingte (zulässige) Fugen (*Beispielsweise unterläuft die Dreh-Kipp-Schere die Überschlagsdichtung, um in den Falzraum einzudringen. Dort wird die Überschlagsdichtung um ca. 3/10 mm gequetscht*) reichen aus, um einen Fensterfalz mit Feuchtigkeit zu „überschwemmen“.

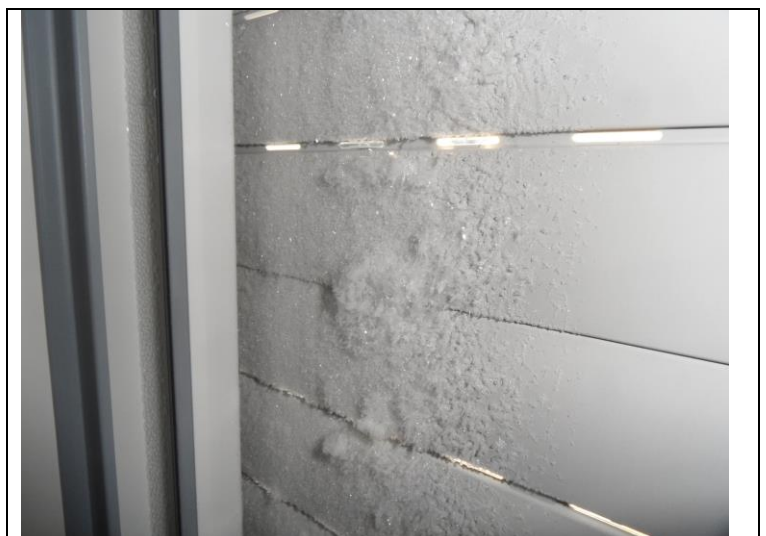
An sehr kalten Tagen kann in den Fälzen sogar Eisbildung möglich sein.

In extremen Fällen kann dieses Eis über Rollladengurt-Öffnungen oder Dampfdruckausgleichsöffnungen bis in den Bereich des Rollladens vordringen und eine Funktionsstörung des Rollladens verursachen.

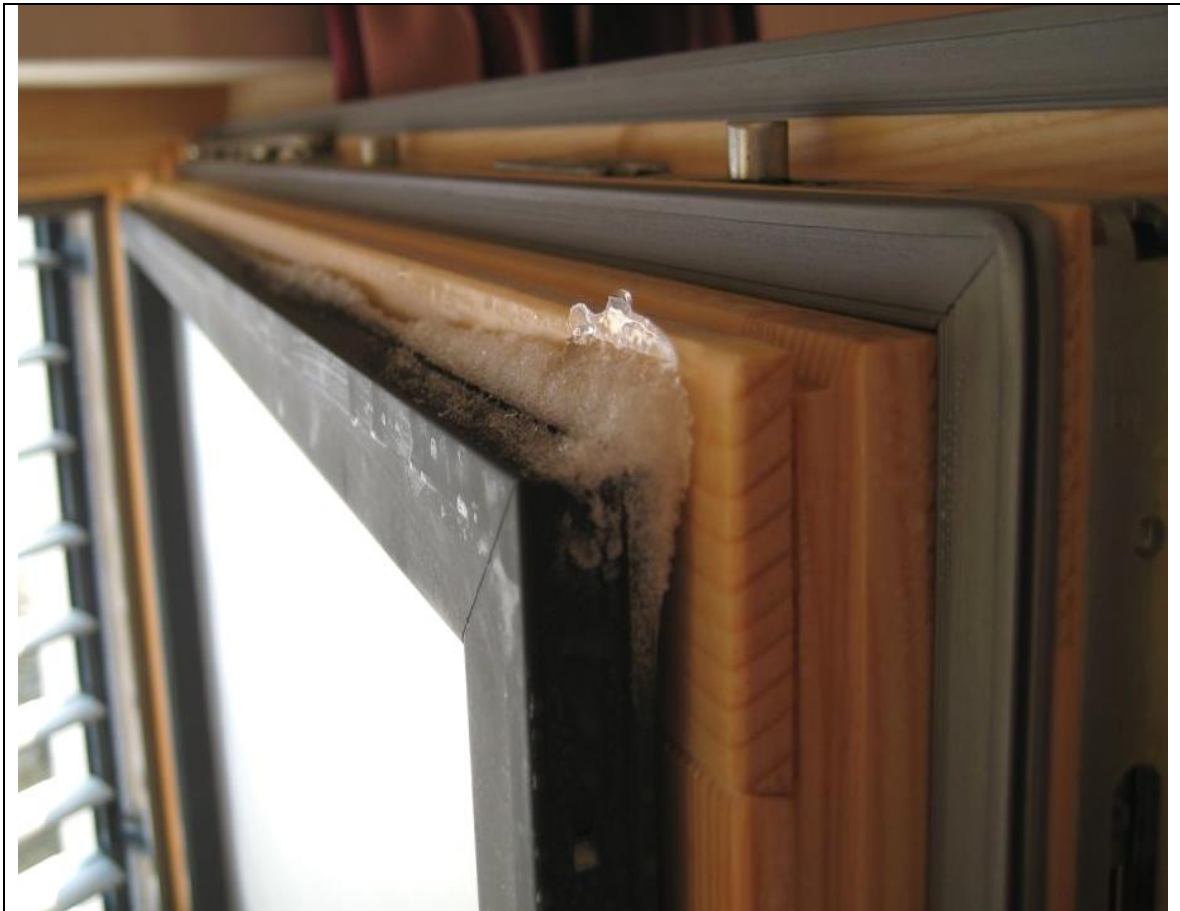
Eisbildung bei Holz-Aluminium-Fenstern ist keine Seltenheit

Damit dieses Problem entsteht, sind keine erhöhten Luftfeuchtigkeitswerte nötig. Eine Raumluft von unter 40% bei +21°C Zimmertemperatur reichen dafür völlig aus.
