6.2 Glasbruch – Schadensbilder B

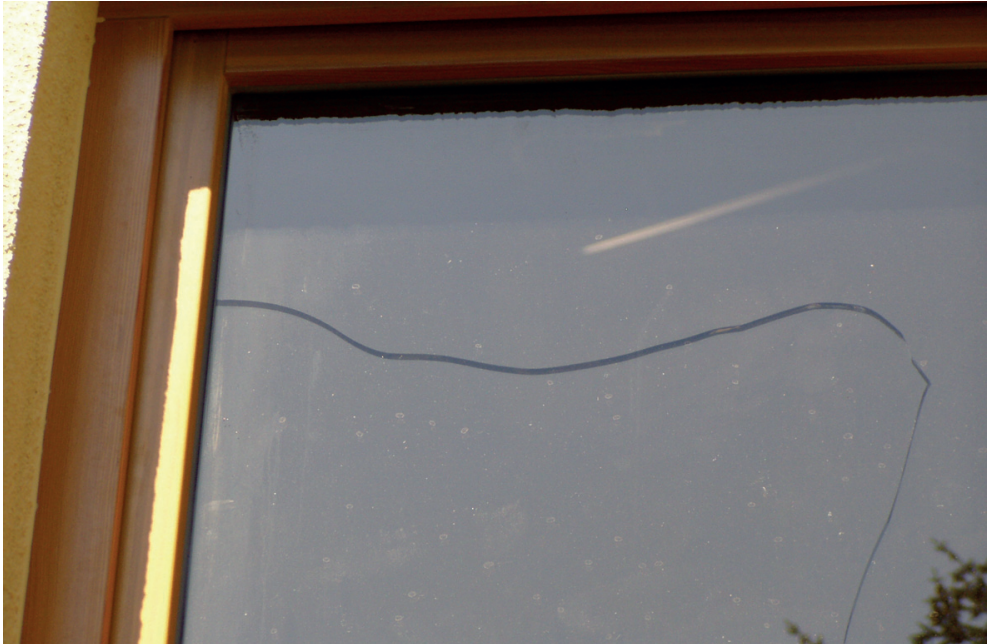
Thermischer Bruch an eingefärbtem, absorbierendem Glas, Bruchverlauf entlang der Kalt-/Warmzone.

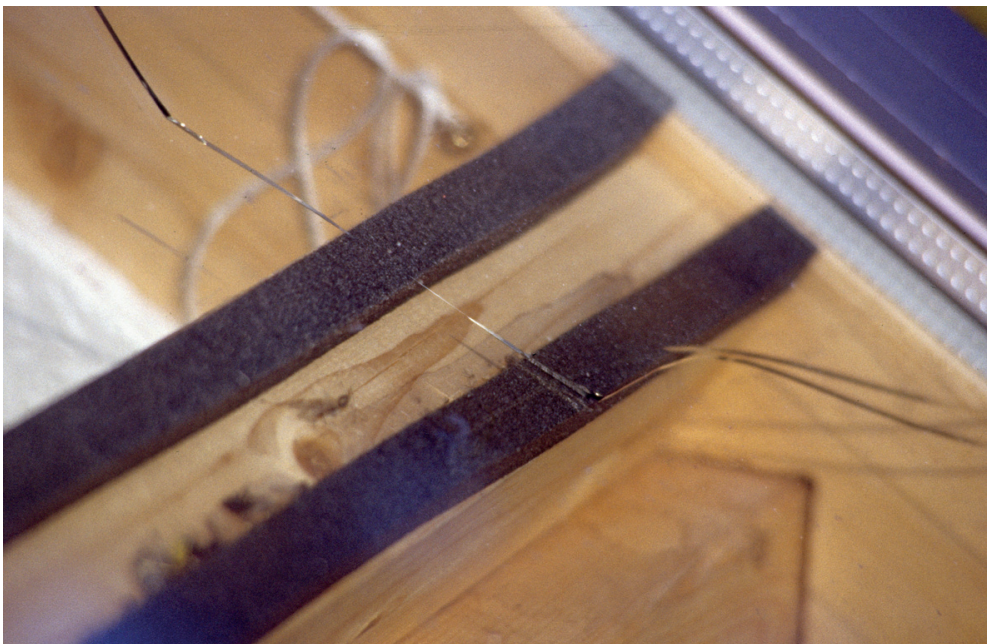
Thermischer Bruch an der unteren VSG-Scheibe von Isolierglas, die von der Warmzone (Raum) über die Auflage (schwarzes Profil = Erhitzung) in den Außenbereich (Kaltzone) läuft.

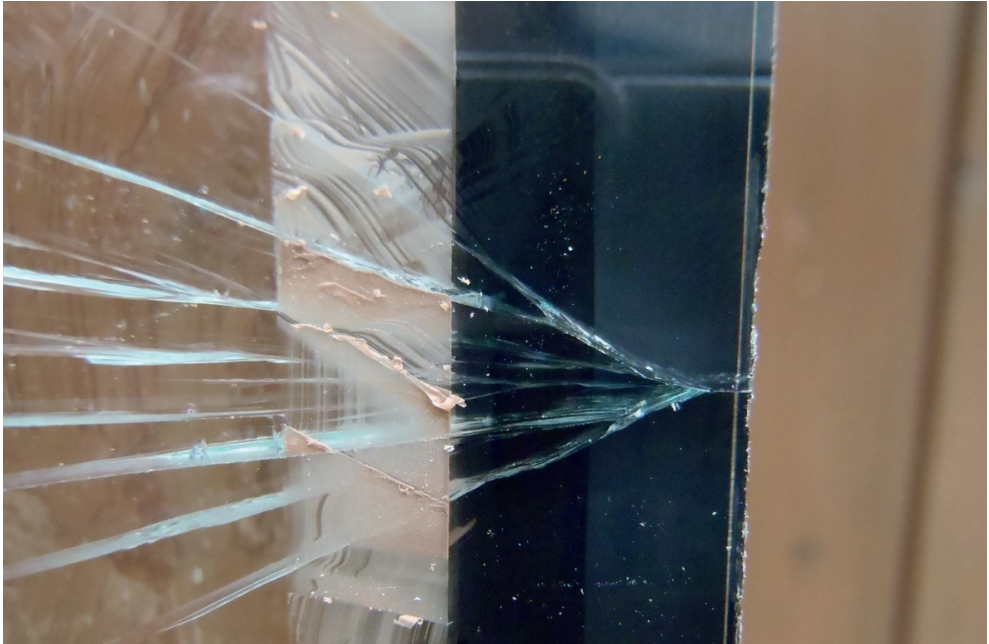
Thermischer Palm sprung, der durch sehr starke punktförmige Erhitzung der Scheibe entstanden ist. Deutlich erkennbarer rechtwinkliger Einlauf zur Glaskante mit sofortiger Aufspaltung, da sehr hohe Spannungen einwirkten.

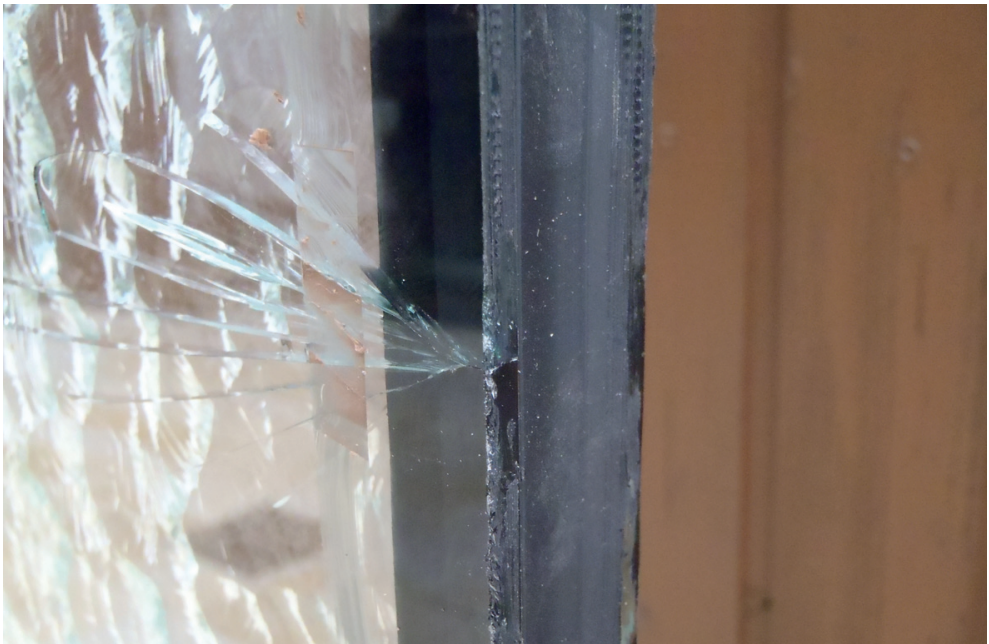
Bruch aus Bild oben, jedoch Kantenanblick, auch hier der rechtwinklig zur Glasoberfläche durch das Glas verlaufende Bruch erkennbar, typischer thermischer Bruch, jedoch mit sehr hoher Energieeinwirkung.

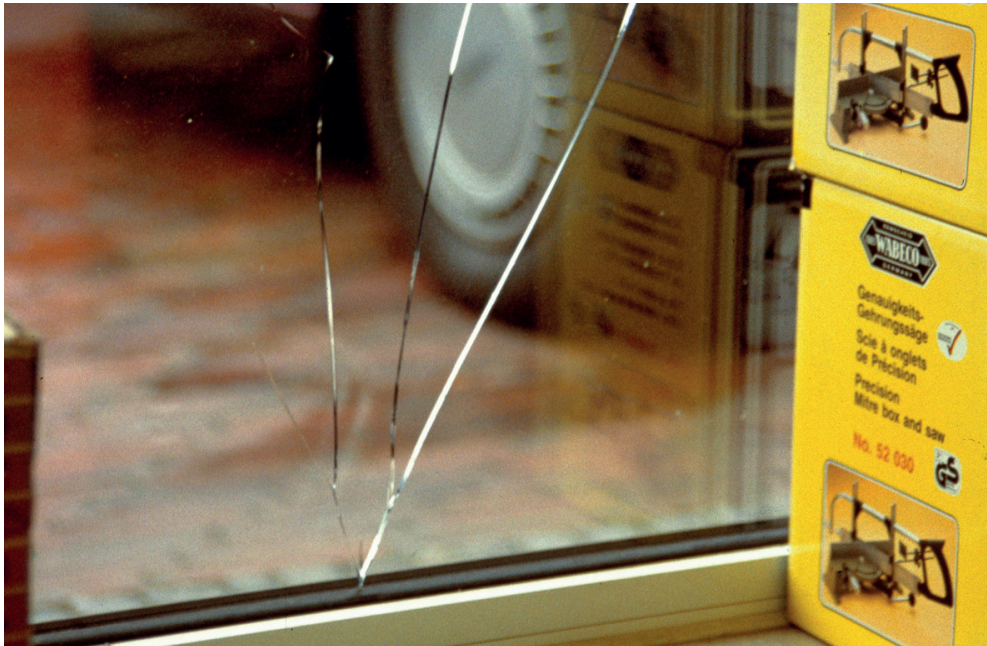
Thermischer Bruch einer Schaufensterscheibe durch direkt an der Scheibe gestapelte Kartons verursacht.

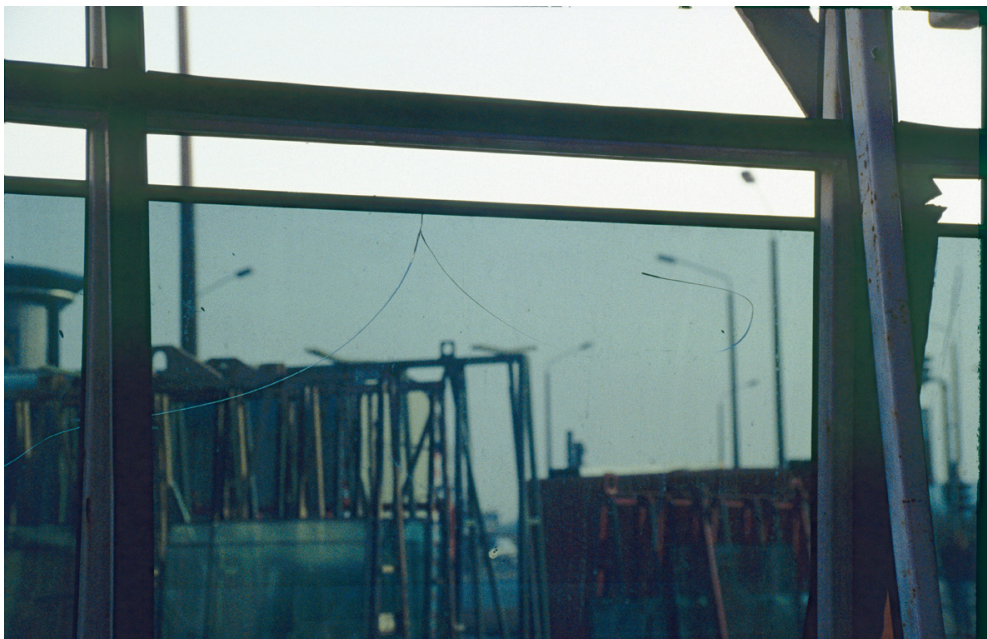
Thermischer Bruch an nicht vorgespanntem, absorbierendem Sonnenschutzglas.

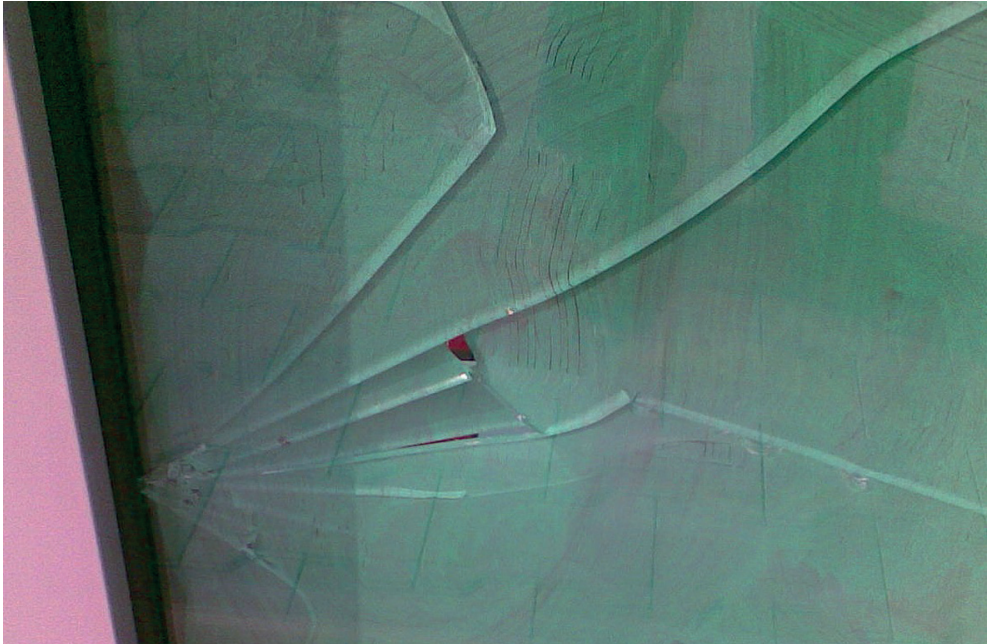
Starker thermischer Bruch durch Bemalung der Scheibe verursacht.

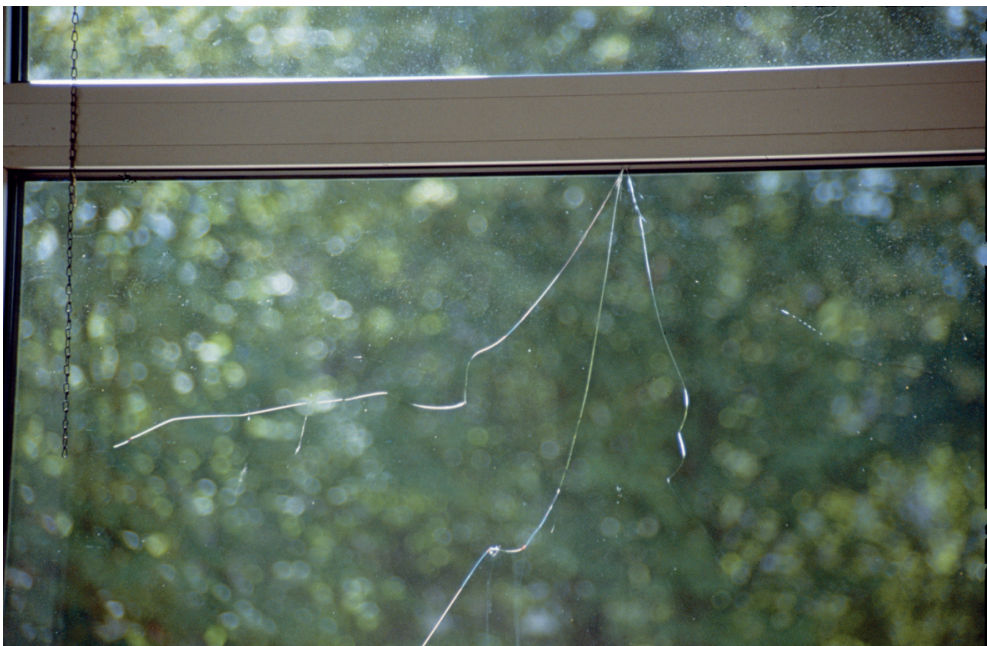
Starker thermischer Bruch verursacht durch direkt an der Innenscheibe aufgehängtes Werbeplakat.

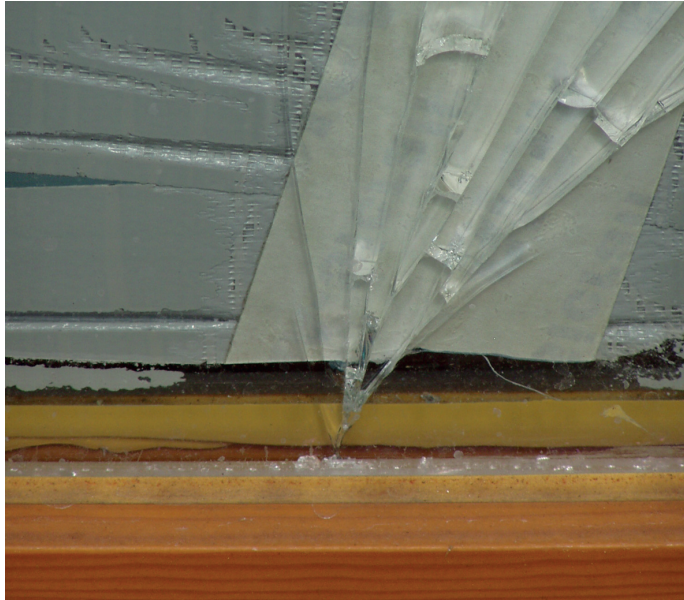
Starker thermischer Bruch, verursacht durch innen an die Wärmedämm-Isolierglasscheibe angelehnte Gegenstände.

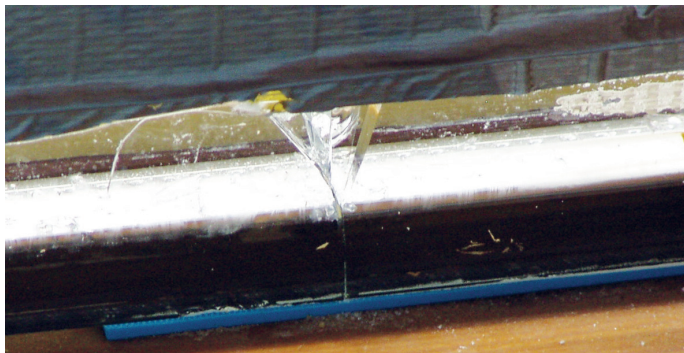
Detail aus Bild oben, Innenansicht bei entfernter Glashalteleiste deutlich erkennbarer rechtwinkliger Einlauf des thermischen Bruchs.

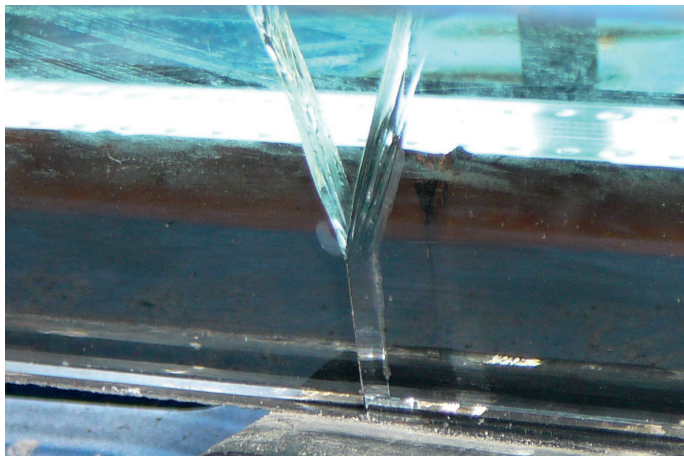
Thermischer Randbruch, Bruchaufspaltung noch im Bereich der Abdeckung durch die Glashalteleiste.
