6.2 Glasbruch – Schadensbilder B

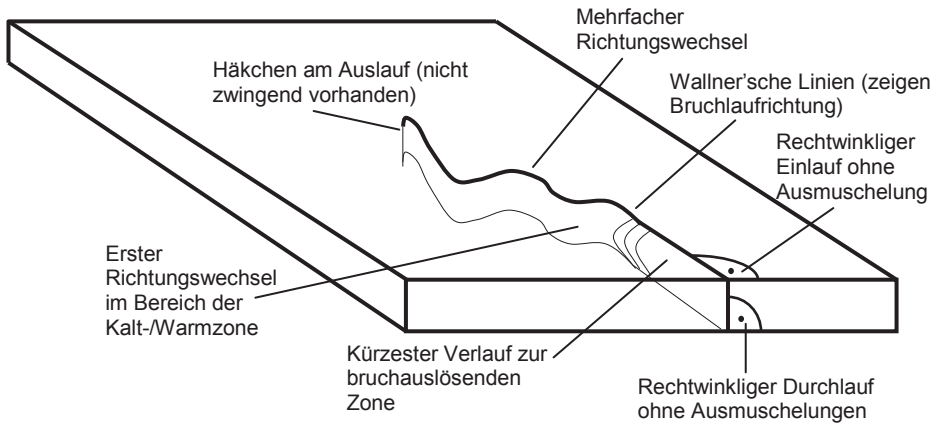
Schematisierte Darstellung eines durch **thermische Spannungen** verursachten Bruchverlaufs in nicht vorgespanntem Glas.

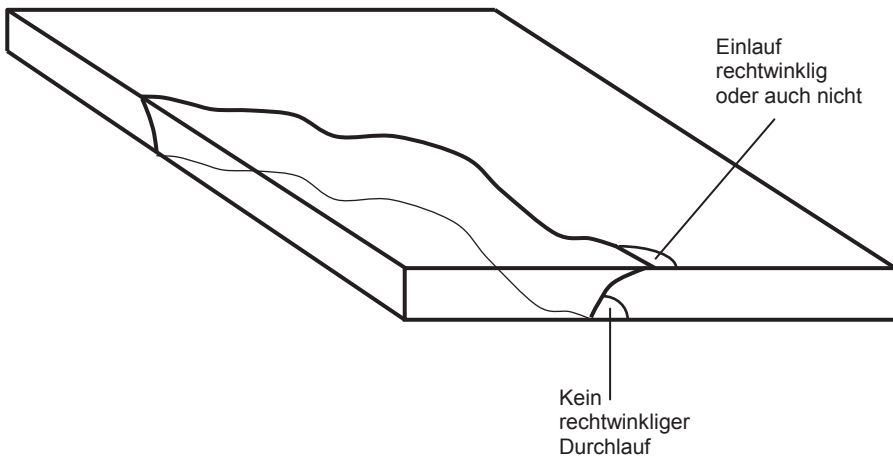
Schematisierte Darstellung eines durch **mechanische Spannungen** verursachten Bruchverlaufs in nicht vorgespanntem Glas.

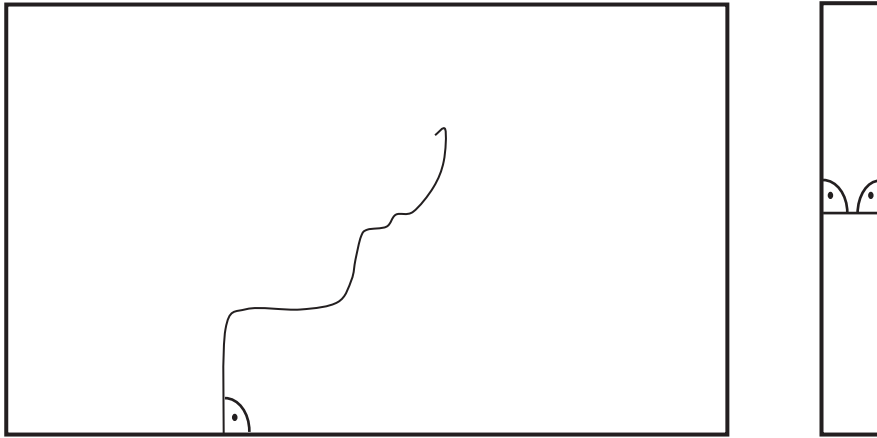
B-001

Thermischer Normalsprung

Thermische Streckenlast – schwache/mittlere Intensität

Einlaufwinkel rechtwinklig; Durchlaufwinkel rechtwinklig; Kantenausmuschelungen am Einlauf nicht vorhanden.

Richtungswechsel an der Kalt-/Warmzone (Abknickung), weiterer Verlauf mäanderförmig.

Geradlinig; oft auch mit Häkchen.

Ausmuschelungen in der Fläche selten, Vorkommen im Bereich des ersten Richtungswechsels; Wallner'sche Linien oft vorhanden, vor allem im Bereich des ersten Richtungswechsels.

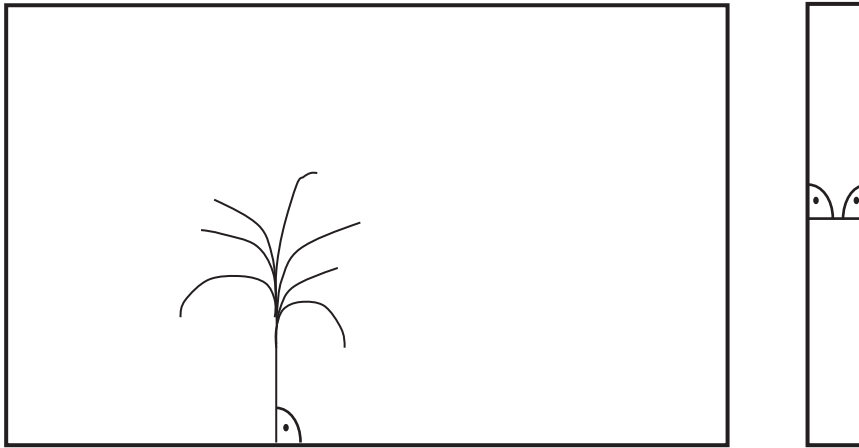
B-002 Thermischer Palmbruch / Fächerbruch

Thermische Punkt- oder Streckenlast – starke Intensität

Glasart	Floatglas, Ornamentglas, gezogenes Glas, VSG, VG, GH; bei Drahtglas Abweichungen aufgrund des Drahtnetzes möglich.
Beispiele	Teilabdeckung innenseitig bei starker Sonneneinstrahlung; starke Erwärmung im Randbereich (Lötlampe, Heißluftgebläse); Radiator oder Heizungsrohr an der Glasscheibe; Teilabschattung bei mit absorbierenden Sonnenschutzfolien beklebten Scheiben.
Beginn	Einlaufwinkel rechtwinklig; Durchlaufwinkel rechtwinklig; Kantenausmuschelungen am Einlauf nicht vorhanden.
Verlauf	Geradliniger Einlauf; Richtungswechsel an der Kalt-/Warmzone; danach palmartige Auffächerung.
Auslauf	Geradlinig; Häkchen nur sehr selten.
Weitere Merkmale	Ausmuschelungen in der Fläche selten; Wallner'sche Linien oft vorhanden, vor allem im Bereich des ersten Richtungswechsels.

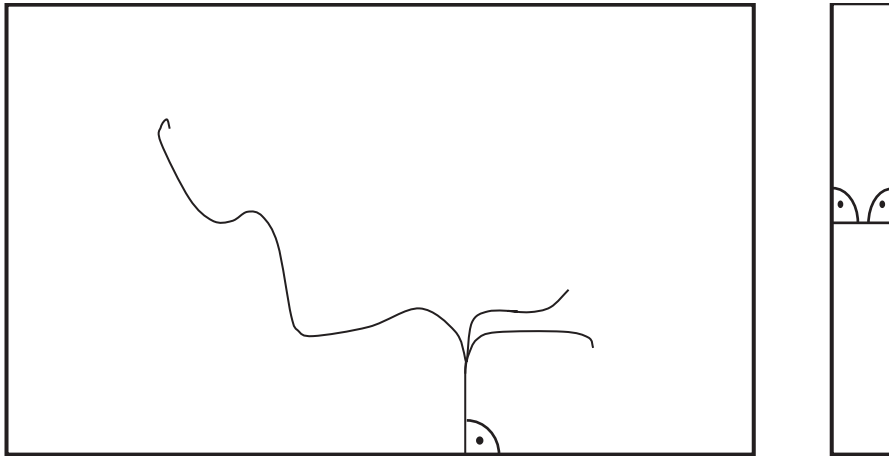
B-003 Starker thermischer Bruch

Thermische Streckenlast – starke Intensität

Glasart	Floatglas, Ornamentglas, gezogenes Glas, VSG, VG, GH; bei Drahtglas Abweichungen aufgrund des Drahtnetzes möglich.
Beispiele	Schweißbrenner direkt an der Glasscheibe; Heißluftgebläse an der Glasscheibe; Gussasphaltverlegung mit ungleichmäßiger Schutzabdeckung der Scheibe; Falt- oder Schiebetüren aus Floatglas, voreinander geschoben; innenseitige Teilabdeckung der Scheibe bei Sonneneinstrahlung; Teilabschattung bei mit stark absorbierenden Sonnenschutzfolien beklebten Scheiben.
Beginn	Einlaufwinkel rechtwinklig; Durchlaufwinkel rechtwinklig; Kantenausmuschelungen am Einlauf nicht vorhanden.
Verlauf	Geradliniger Einlauf; Richtungswechsel an der Kalt-/Warmzone meist mit Aufspaltung in mehrere Brüche, weiterer Verlauf mäanderförmig.
Auslauf	Geradlinig; Häkchen selten.
Weitere Merkmale	Ausmuschelungen in der Fläche möglich, vor allem im Bereich des ersten Richtungswechsels; Wallner'sche Linien vorhanden, vor allem im Bereich des ersten Richtungswechsels.

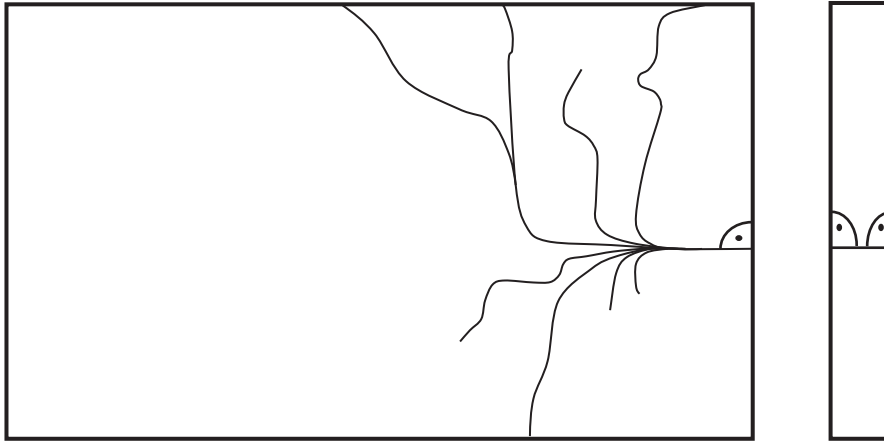
B-004 Sehr starker thermischer Bruch

Thermische Streckenlast – sehr starke Intensität

Einlaufwinkel rechtwinklig, Durchlaufwinkel rechtwinklig; Kantenausmuschelungen am Einlauf nicht vorhanden.

Geradliniger Einlauf; Richtungswechsel und mehrfache Auffächerung an der Kalt-/Warmzone; weiterer Verlauf mäanderförmig.

Geradlinig; Häkchen selten.

Ausmuschelungen in der Fläche möglich, vor allem im Bereich des ersten Richtungswechsels; Wallner'sche Linien vorhanden, vor allem im Bereich des ersten Richtungswechsels.
